*Revista Académica de Investigación*

## **MEMORIA, IDENTIDAD Y PATRIMONIO: CRITERIOS DE INTERVENCIÓN PARA LA REFUNCIONALIZACIÓN DE UNA VIVIENDA TRADICIONAL EN CIUDAD VALLES, SAN LUIS POTOSÍ**

### **MEMORY, IDENTITY, AND HERITAGE: INTERVENTION CRITERIA FOR THE ADAPTIVE REUSE OF A TRADITIONAL HOUSE IN CIUDAD VALLES, SAN LUIS POTOSÍ**

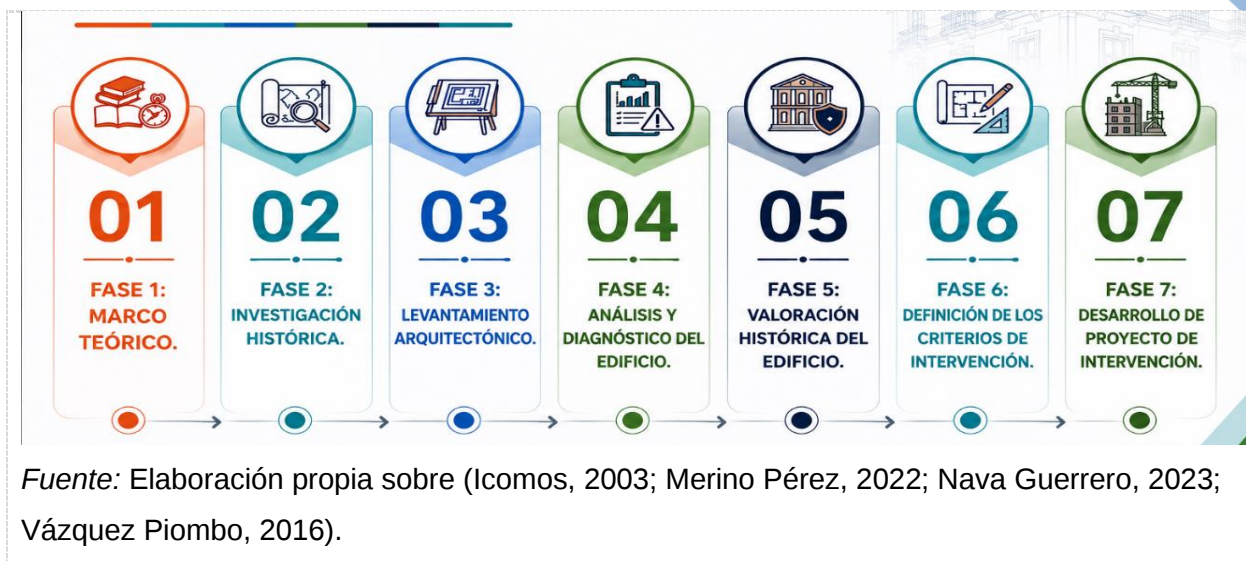
**Figura 1.** Esquema metodológico.

La consulta de diferentes fuentes permite establecer una estructura de trabajo compuesta por al menos siete fases:

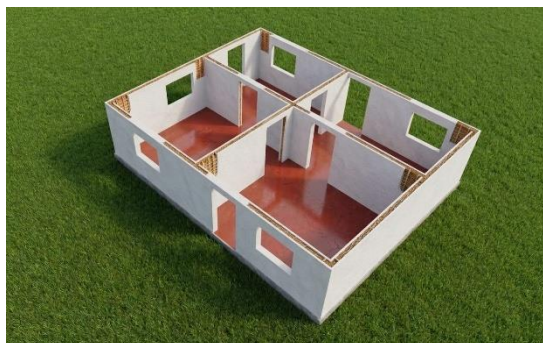
**Figura 3.** Esquema de la primera etapa, inicios siglo XX

En trabajo de campo realizado en el año de 2025, (Almazán, 2025), en una entrevista con usuarios se conoció que la casa fue edificada utilizando una base de madera y otate combinada con la técnica de enjarre (un recubrimiento de barro con zacate sobre un entramado, similar al bajareque), la cubierta original fue concebida con la misma técnica de entramado, fue protegido posteriormente por un techado de lámina para resistir las inclemencias del clima tropical de la región. La historia oral y los documentos de propiedad confirman que, al momento de realizarse la compra del terreno en el año 1952, la edificación antes mencionada ya se encontraba en el predio, contando con un tiempo considerable de haber sido construida y habitada.

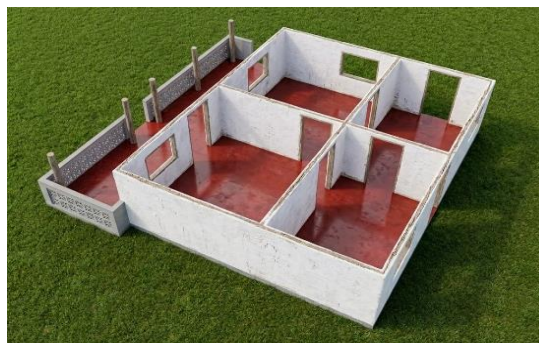
**Figura 4.** Década de 1960, construcción de portal de acceso/vestíbulo

Con el paso de las décadas, la vivienda experimentó modificaciones para adaptarse a las necesidades de sus habitantes, desarrollándose en dos etapas clave que contrastan en su concepción arquitectónica. Durante el año de 1960 se llevó a cabo la construcción de un pasillo o portal cubierto que hacía las veces de vestíbulo. En esta fase, los propietarios decidieron respetar la integridad estética y estructural de la vivienda original. Se optó por continuar con el mismo sistema constructivo, desarrollando una cubierta sostenida por soportes de madera como base, manteniendo la esencia del inmueble.

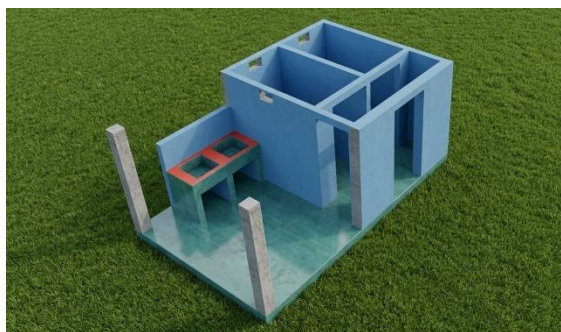
**Figura 5.** 1971, construcción de baños y área de lavado

Once años después, en 1971, la casa experimentó un cambio radical con la construcción de los baños. Esta ampliación marcó una ruptura definitiva con las técnicas del pasado. Se abandonó la madera y el enjarre para dar paso a materiales contemporáneos como lo son los muros de block de concreto y una cubierta de losa maciza. Esta modificación alteró por completo la línea constructiva que se había respetado hasta entonces, dejando una huella física de la modernización.

Por otro lado, el análisis del inmueble reconoce su evolución temporal a través de la ampliación realizada en el año 1971 para incorporar el área de baños. Esta etapa constructiva introduce una materialidad que contrasta con el área principal ya que esta se basa en sistemas contemporáneos, específicamente elementos de concreto y acero. Lejos de ser considerada una alteración destructiva, esta intervención de la década de los setenta constituye una capa descriptiva que narra la modernización de habitabilidad en la vivienda y el cambio hacia la industrialización de la construcción en la zona. En consecuencia, el entendimiento de esta dualidad constructiva (la técnica vernácula frente a la contemporánea) es el punto de partida fundamental para definir las normativas del diseño.

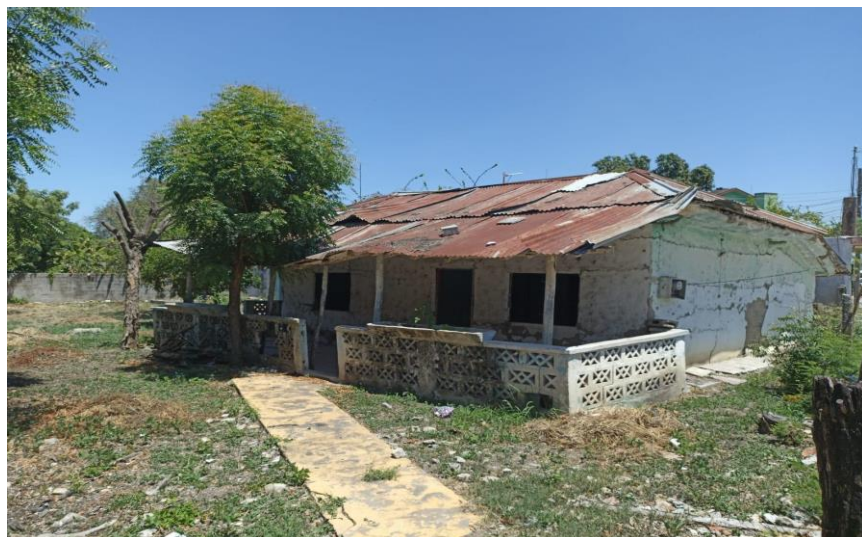
**Figura 7.** Fachada del inmueble en Ciudad Valles,

En una superficie total del terreno de 818 m<sup>2</sup>, en menos de una cuarta parte del polígono se desplanta la vivienda, constituida principalmente por cuatro espacios interconectados de 12m<sup>2</sup> aproximadamente cada uno, de estructura de madera y enjarre de barro, cubierta de lámina a cuatro aguas.

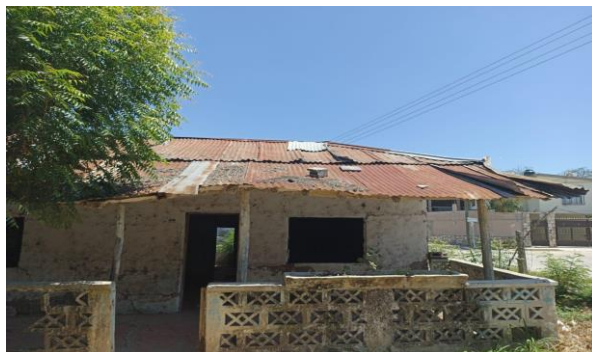
**Figura 10.** *Área principal y lobby del inmueble*

A partir de la información recabada en la entrevista a un usuario de apellido Almazán Hernández (2025) y de la inspección física del inmueble, se identificó que el sistema constructivo del volumen principal consiste en una estructura de madera y otate, recubierta con enjarre. Por su parte, la ampliación fue ejecutada mediante sistemas constructivos contemporáneos, empleando muros de bloque y elementos de concreto armado.

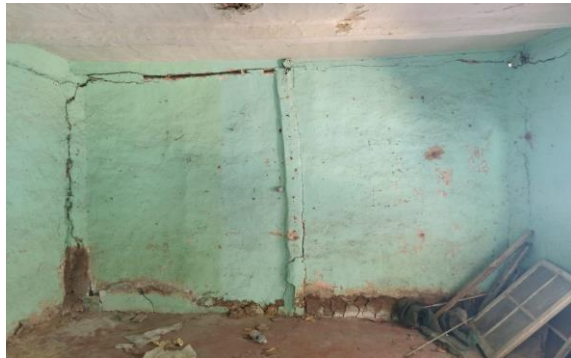
Actualmente, la edificación presenta un estado de conservación deficiente con daños materiales evidentes. La estructura original de madera, con una antigüedad superior a los 70 años, ha perdido su recubrimiento protector en varias partes de la casa; esta exposición ha facilitado la absorción de humedad, lo que deriva en pudrición y deformaciones en las piezas. Los muros del área principal de la vivienda son los que más se han visto afectados al paso de los años ya que estos presentan grietas pasantes que comprometen la totalidad de su sección. Estas grietas a su vez provocan el desprendimiento del recubrimiento de enjarre. Las grietas se extienden al área de baños, aunque estas en menor medida gracias al tipo de materiales.

**Figura 12.** *Agrietamiento en el recubrimiento interior del inmueble*

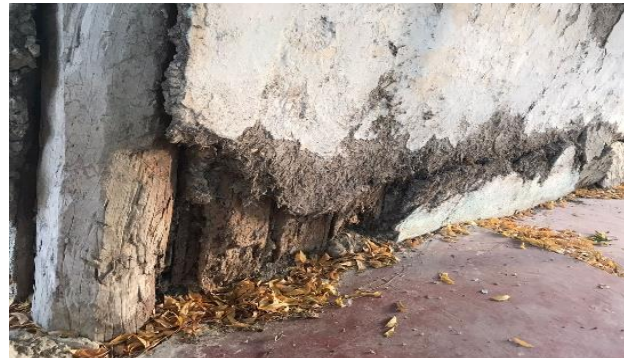
**Figura 13.** *Agrietamiento y caída de recubrimiento en muros exteriores del inmueble*

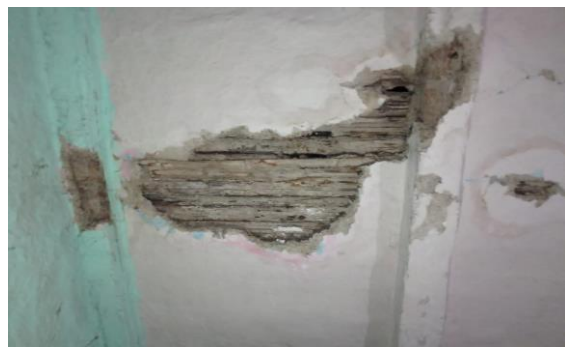
Los firmes muestran hundimientos y fisuras considerables, lo que evidencia probables asentamientos y una pérdida generalizada de la nivelación en los pisos. Aunque el inmueble cuenta con una cubierta de lámina, que en un principio servía como una protección para la estructura contra la exposición al agua de lluvia y la exposición directa a los rayos del sol, hoy en día la lámina se encuentra deteriorada, con algunas zonas con grietas lo que provoca que durante la temporada de lluvias, se presenten diversas goteras al interior del inmueble lo que a su vez ocasiona el desprendimiento del recubrimiento de enjarre, dañando así la estructura de la casa.

**Figura 14.** *Caída de recubrimiento en losa debido a las filtraciones de agua*

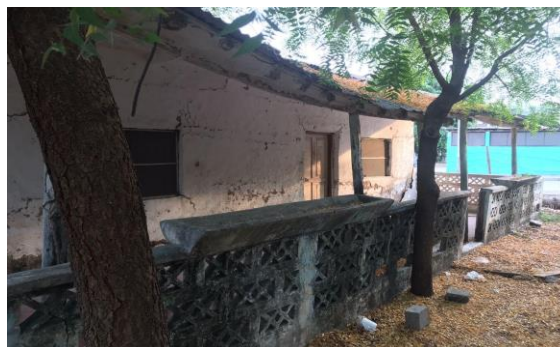
**Figura 15.** *Hundimiento de losa después de la caída de un árbol sobre esta*

Además de esto, aproximadamente en el año 2019, un árbol de almendra que se encontraba dentro de la propiedad, se debilitó después de una tormenta, esto combinado con el estado de este, provocó que se debilitara y cayera sobre la casa, provocando daño tanto a la lámina, así como dañar una pequeña parte de la estructura.

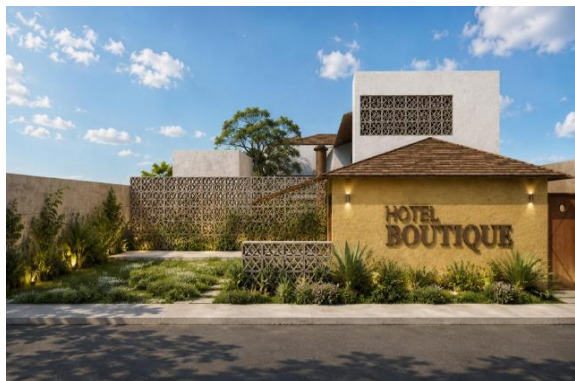
**Figura 20.** *Fachada principal, reinterpretación de la vivienda tradicional, integrándose con sistemas contemporáneos*

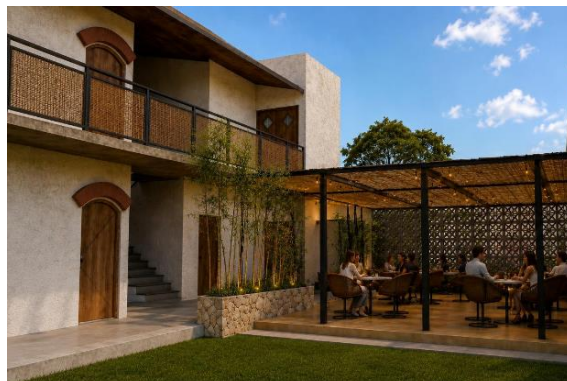
**Figura 21.** *Áreas sociales, integración de materiales tradicionales con lenguajes arquitectónicos contemporáneos*

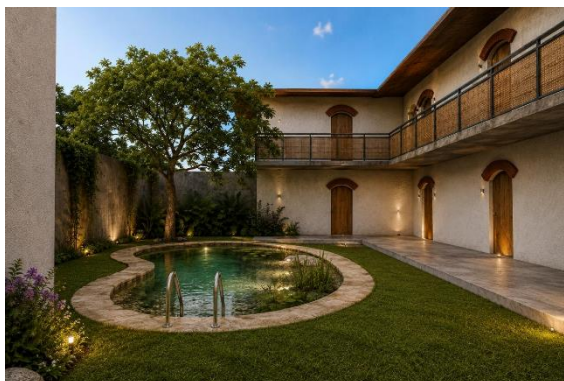
**Figura 22.** *Biopicina que integra el espacio abierto y remonta el contexto natural de la regional*

Finalmente, como una estrategia complementaria orientada a armonizar la intervención arquitectónica con el medio ambiente, se explora el concepto de las piscinas naturales, también conocidas como biopiscinas, son espacios diseñados artificialmente para el baño y la recreación que utilizan sistemas ecológicos de depuración de agua basados en procesos biológicos y naturales. Estas instalaciones se conciben como ecosistemas artificiales controlados, donde la purificación del agua se realiza mediante plantas acuáticas, microorganismos y filtros minerales que reproducen procesos de depuración presentes en los ecosistemas acuáticos naturales (Bocanegra, 2023).

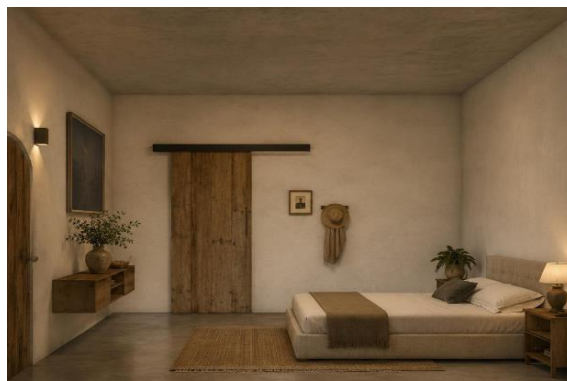
**Figura 23.** *Propuesta de habitación con materiales naturales y colores crudos como interpretación de la arquitectura tradicional*
